# EL USO DE IMÁGENES IKONOS PARA LA CARTOGRAFÍA DE RIESGO DE INUNDACIÓN EN PEQUEÑAS CUENCAS MEDITERRÁNEAS

LÓPEZ-GARCÍA, M. J.; CARMONA, P.; RUÍZ, J. M.;  
CAMARASA, A. M.

Departament de Geografia. Universitat de València  
Avda. Blasco Ibañez, 28. 46010 Valencia.

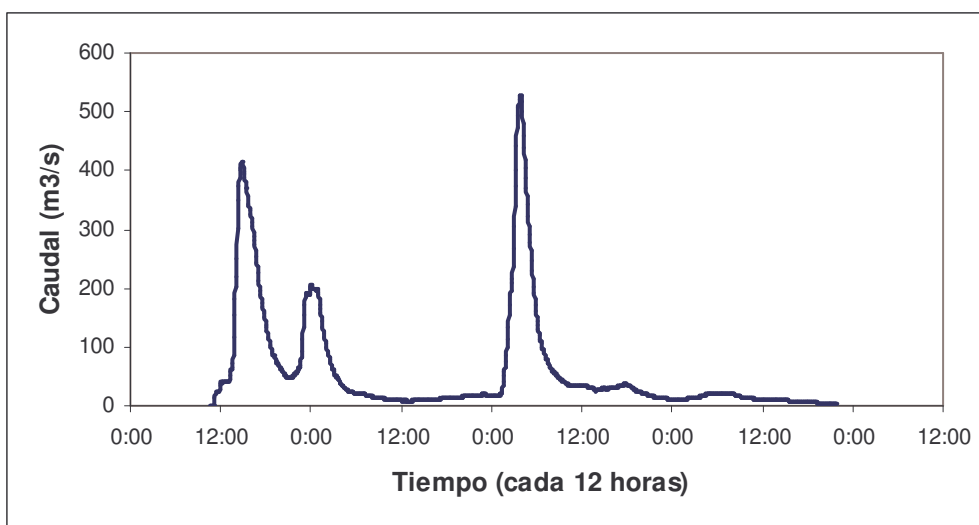
**Figura 2. Hidrograma de Rambla de Poyo de los días 22 a 24 de octubre de 2000**

Estas lluvias, generaron una crecida múltiple, con tres picos, tal como se puede observar en el hidrograma de la figura 2. El primer pico de crecida presentó un caudal de  $415 \text{ m}^3\text{s}^{-1}$  y tuvo lugar el día 22 a las 14:55h. El segundo pico, de menor cuantía,  $206 \text{ m}^3\text{s}^{-1}$ , ocurrió al día siguiente, sobre las 00:05h. El último se registró el día 24, entre las 3:50 y las 4:00 h, y fue el de mayor magnitud  $527 \text{ m}^3\text{s}^{-1}$ .

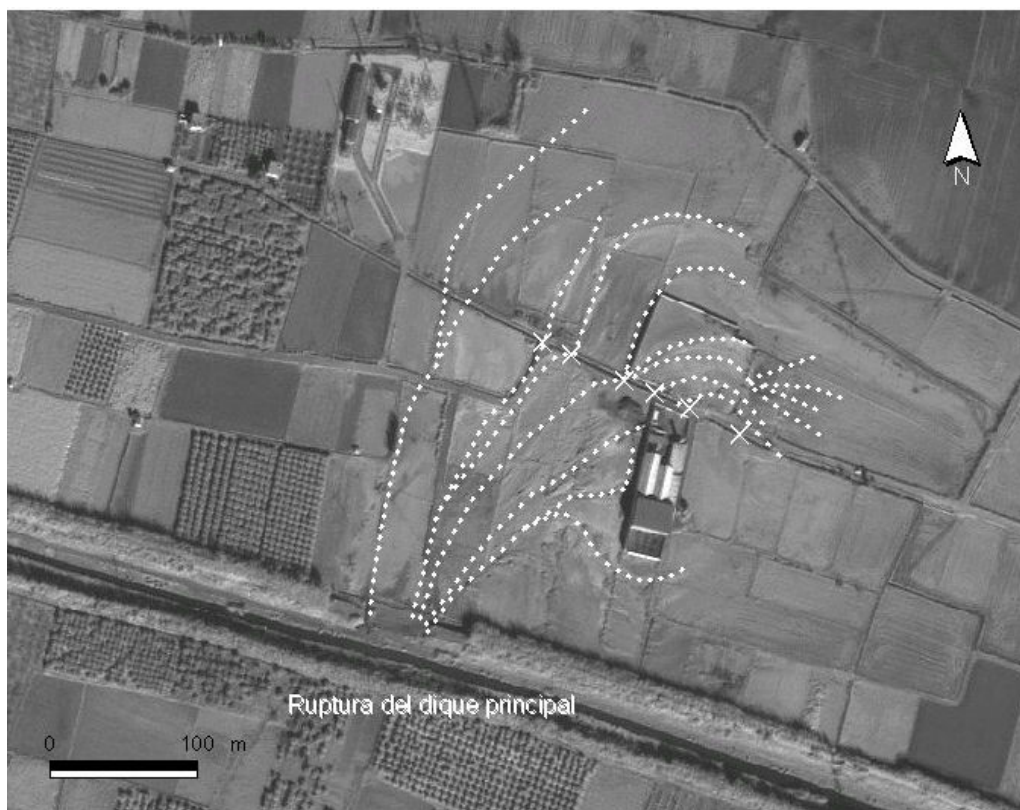
**Figura 4. Detalle de la imagen Ikonos mostrando la interpretación del derrame número 3. Ruptura del dique y dirección del derrame hacia la llanura. Las cruces indican las pequeñas rupturas en los límites del parcelario.**

La figura 4 corresponde a un sector de la imagen Ikonos que muestra los detalles del derrame identificado con el número 4 en la Figura 3. Se observa la ruptura de la orilla del cauce principal y la extensión de los sedimentos en una zona que llega hasta 200 m de distancia del cauce, afectando a los lindes de las parcelas y a las edificaciones del entorno.
